Aplicação de Compósitos no Saneamento

Novembro de 2018

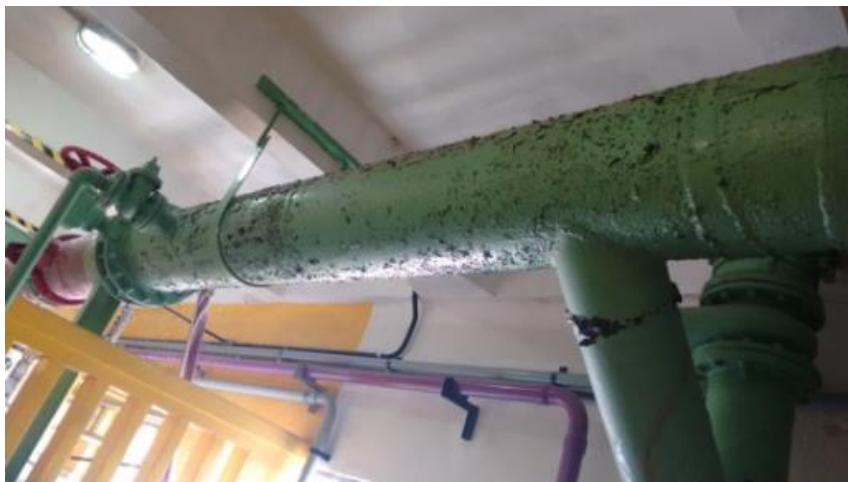
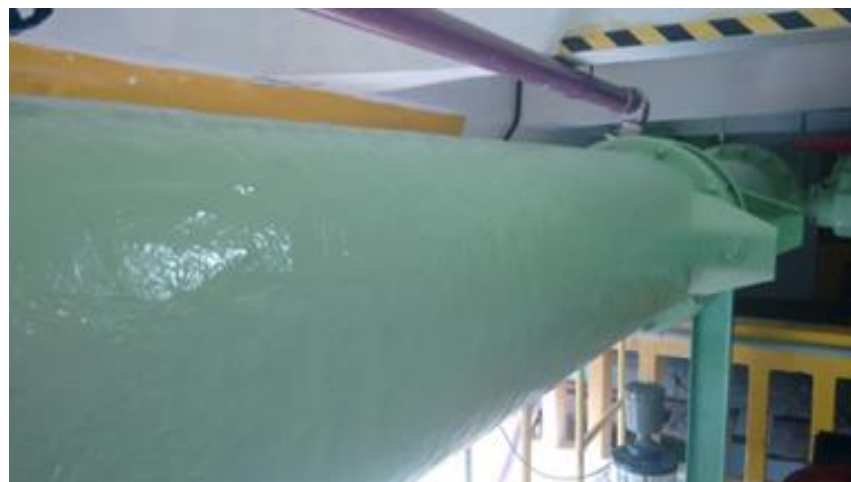
Recuperação de 16m de tubulação de aço de DN400, do sistema de lavagem de contra-corrente dos filtros da ETA Casa Grande, mediante a aplicação de manta de fibra de vidro, adesivo epóxi bicomponente, que proporcionou a fixação da fibra ao aço, e resina poliéster isoftálica

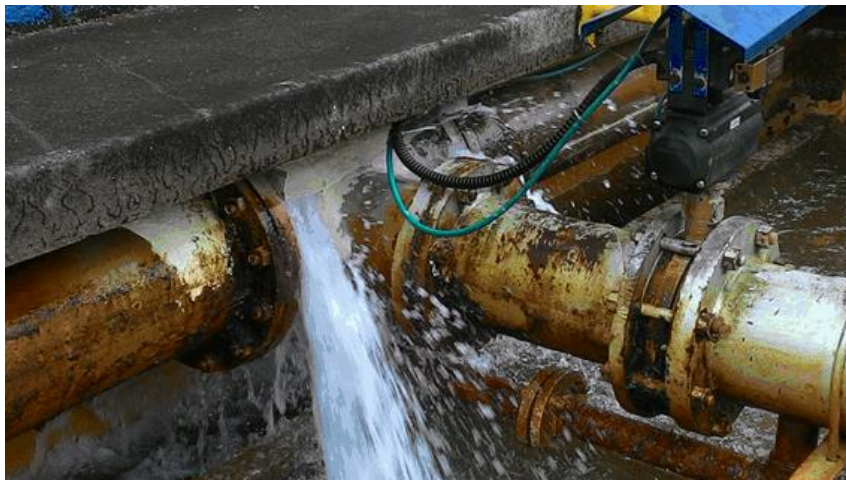
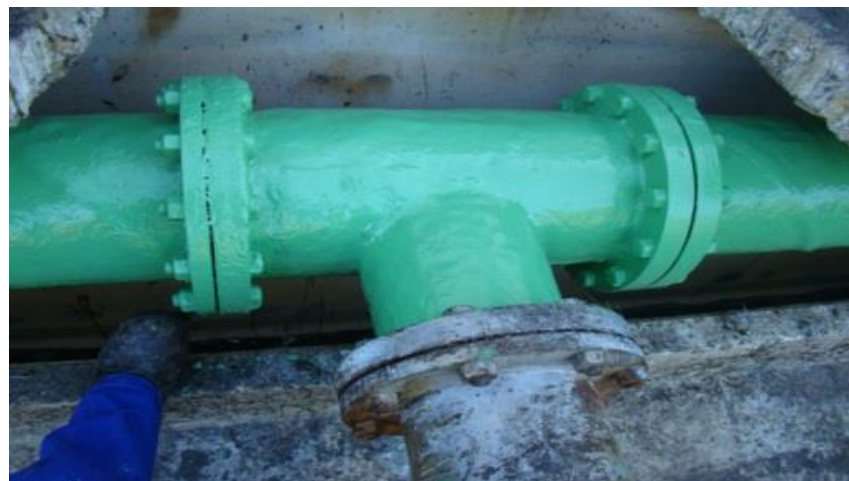
Eliminação de vazamento na tubulação de aço de DN200, do sistema de lavagem superficial do Filtro 7 da ETA Casa Grande com a mesma tecnologia anterior

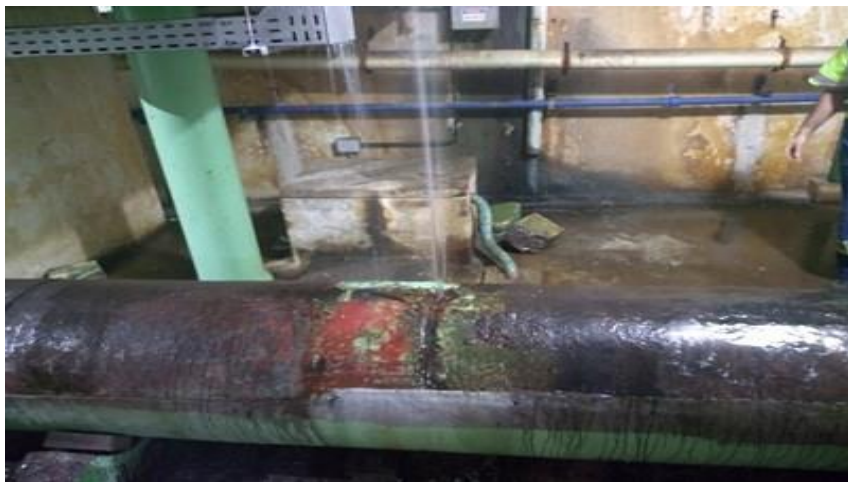
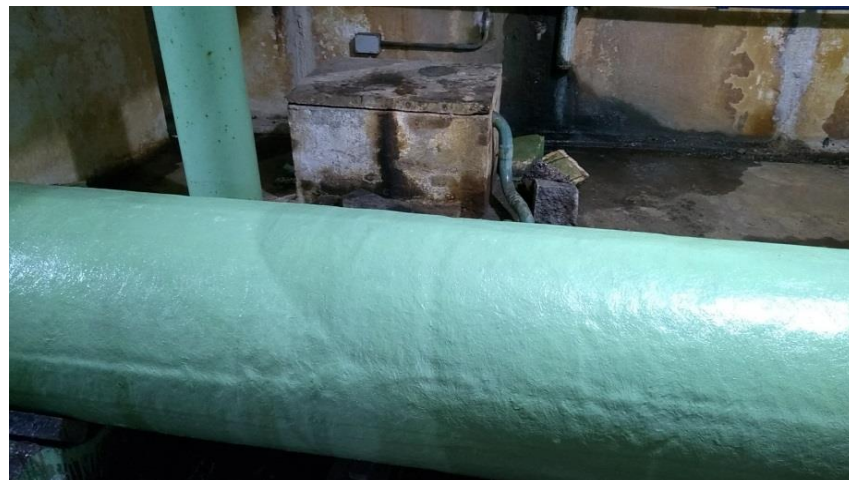
Recuperação da tubulação principal, de aço de DN600, do sistema de lavagem dos filtros da ETA Casa Grande, no trecho do Filtro 13 com a mesma tecnologia anterior

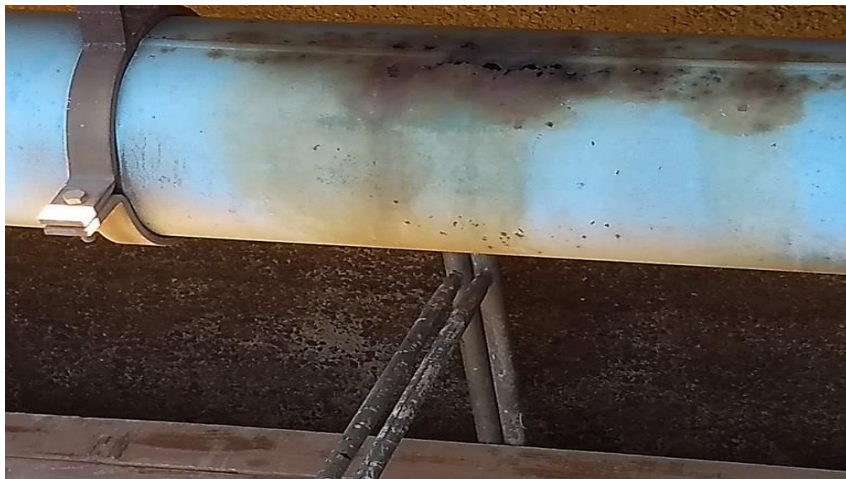
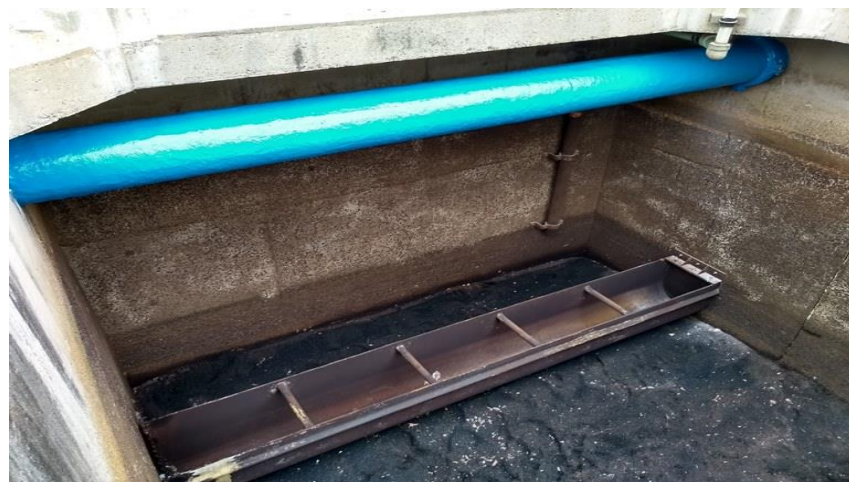
Recuperação da tubulação de aço de DN300 de ar soprado dos Filtros 2, 4, 6, 8 e 10 da ETA Taiapuêba com a mesma tecnologia anterior. Esta tubulação pode atingir 60°C

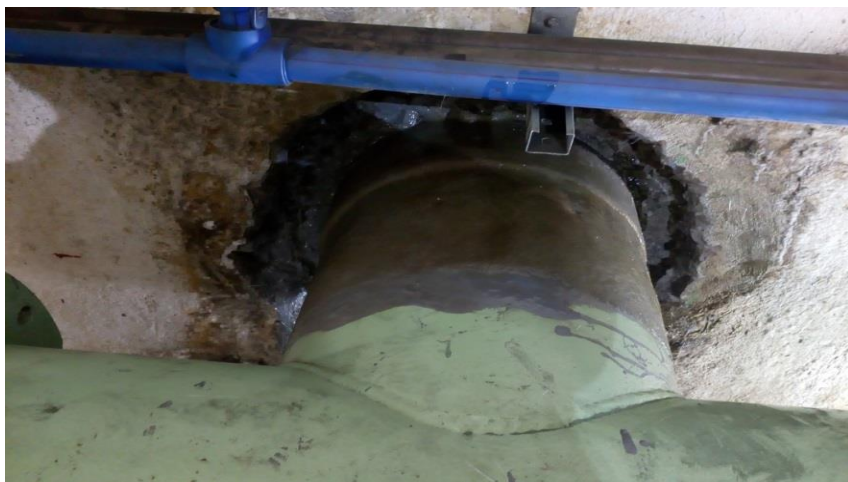
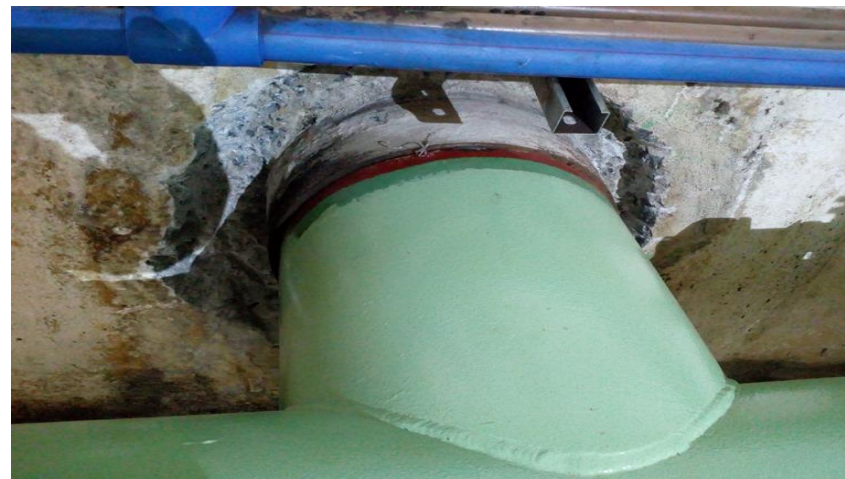
Execução de emenda em tubulação, com transição entre diferentes materiais como aço e ferro fundido

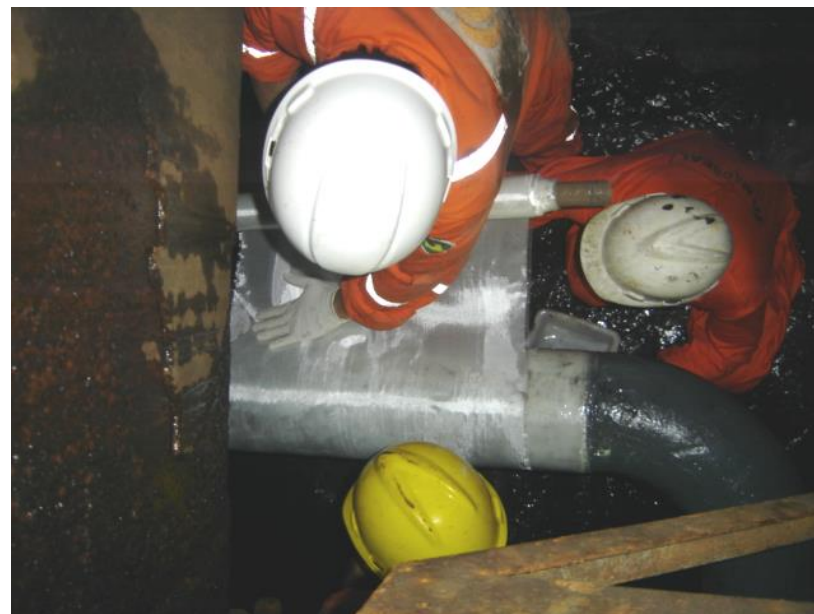
Eliminação de vazamento em carga no by-pass de aço da 8.^a Linha de água bruta da EEAB Guarapiranga e na Adutora do Alto Cotia de ferro fundido, mediante a aplicação de fita com propriedades de resistência e vedação

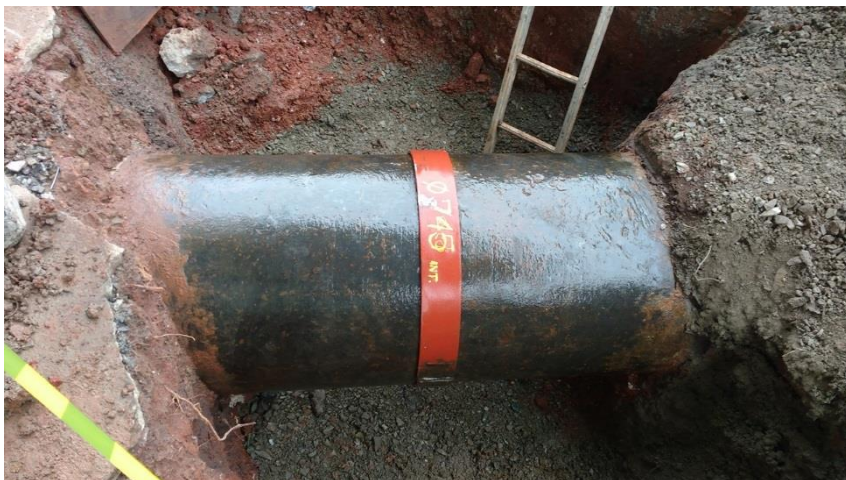
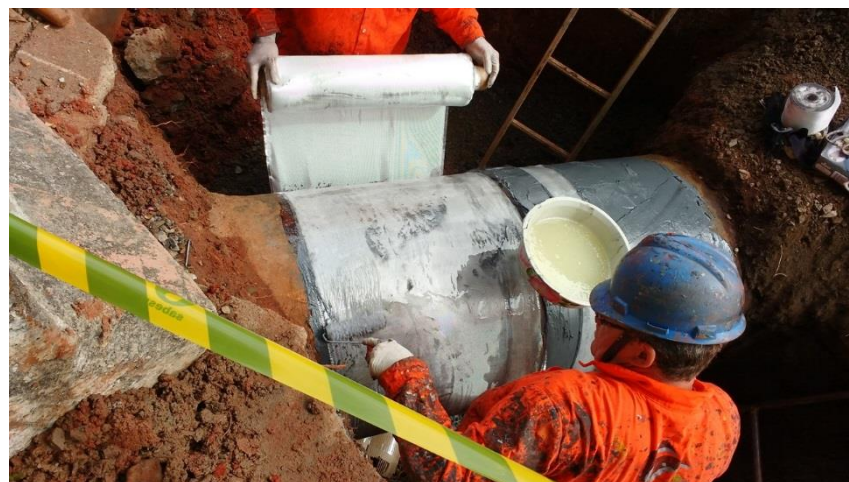
Eliminação de vazamento em carga na 2.^a Linha de Cotia, de ferro fundido DN700, mediante a aplicação de tela de reforço, composto polimérico bicomponente e massa epóxi com carga cerâmica, perfazendo 2,4m² de superfície revestida

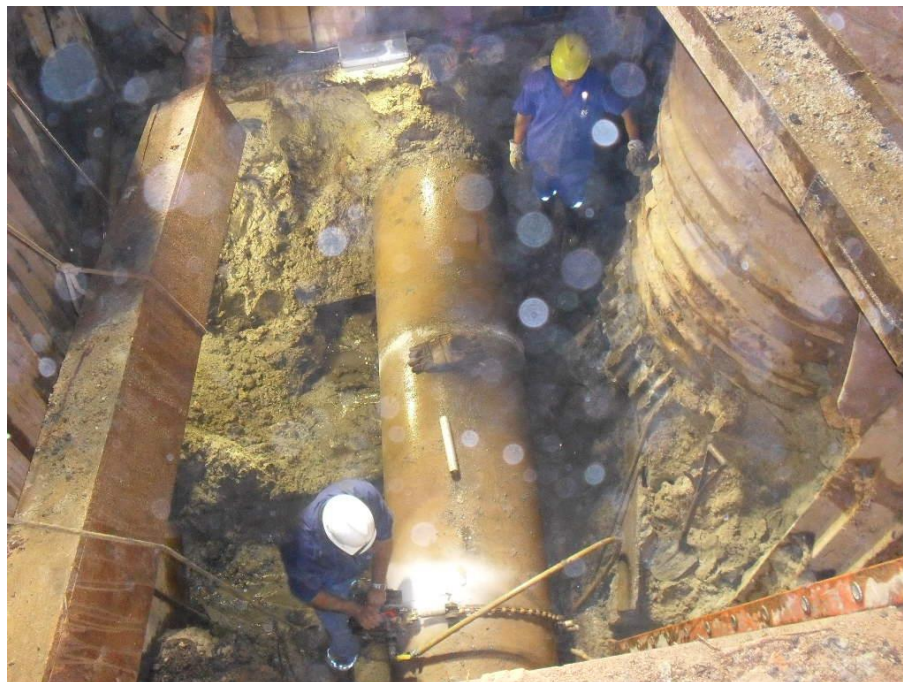
Adutora Vila Marchi-Alvarenga, em Poliéster Reforçado com Fibra de Vidro (PRFV), de DN800, PN10 e 1.790m de extensão

- Setembro de 2011: vazamento decorrente da execução de um furo direcional para instalação de um coletor de esgoto, na Av. João Firmino. Foi substituído um trecho de 1,1m de tubo, o que levou quatro dias;

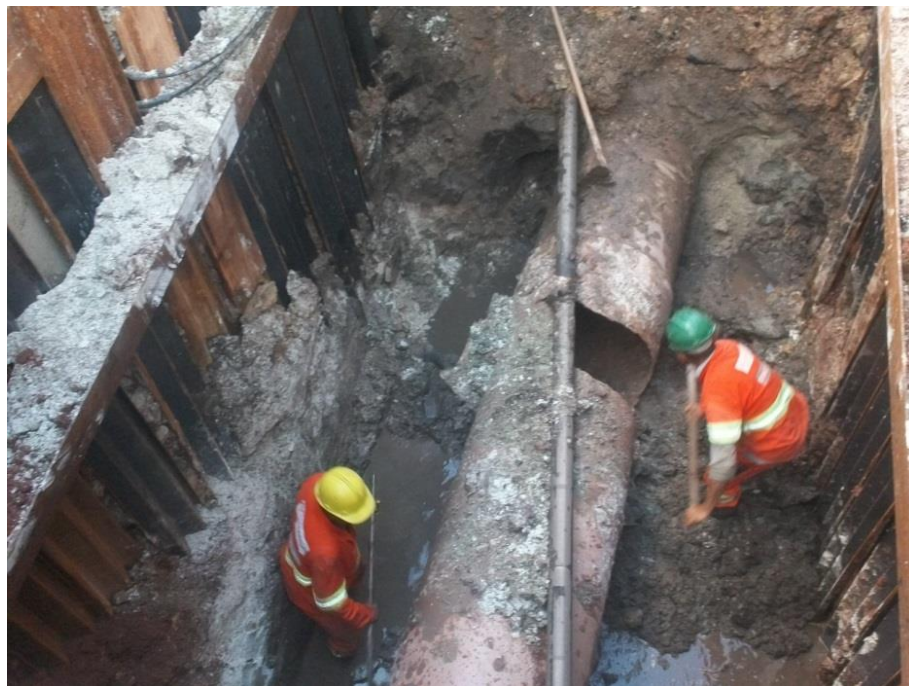
Adutora Vila Marchi-Alvarenga, em Poliéster Reforçado com Fibra de Vidro (PRFV), de DN800, PN10 e 1.790m de extensão

- Janeiro de 2012: vazamento decorrente de perfuração da tubulação por equipamento de furo direcional durante a obra de assentamento de rede de esgoto, na Av. João Firmino;

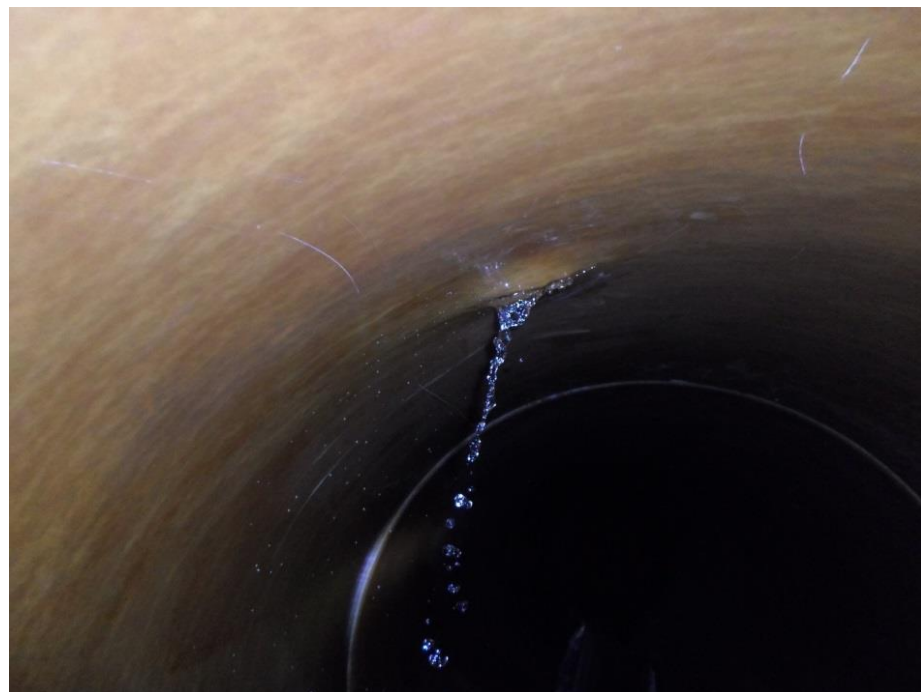
Adutora Vila Marchi-Alvarenga, em Poliéster Reforçado com Fibra de Vidro (PRFV), de DN800, PN10 e 1.790m de extensão

- Dezembro de 2013: vazamento possivelmente ocasionado quando da execução da adutora, na Av. João Firmino. Reparo realizado com a aplicação de anel de vedação interno na adutora;

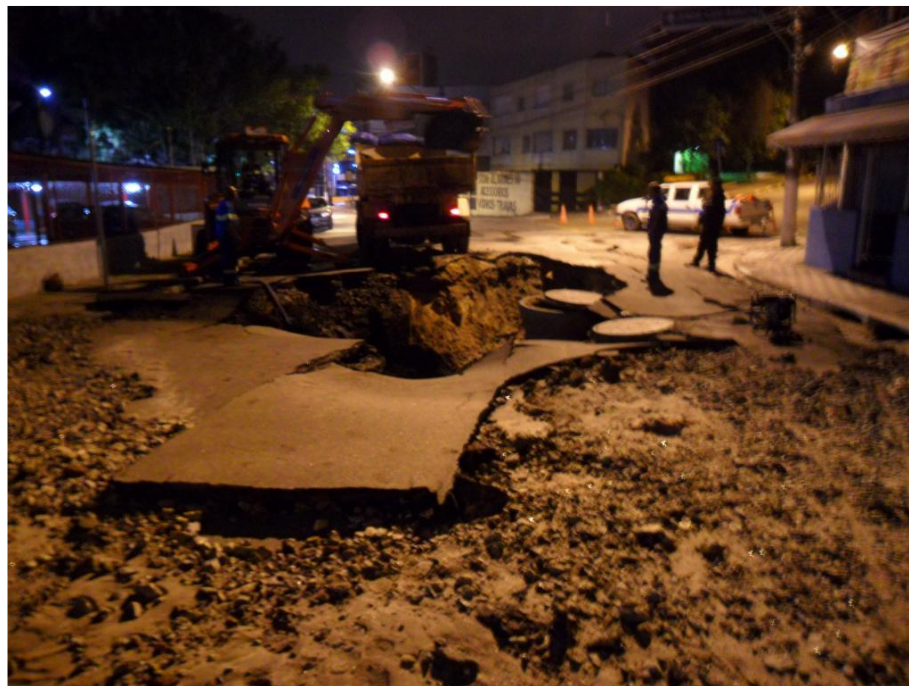
Adutora Vila Marchi-Alvarenga, em Poliéster Reforçado com Fibra de Vidro (PRFV), de DN800, PN10 e 1.790m de extensão

- Fevereiro de 2014: rompimento da tubulação. No reparo foi promovida a substituição do trecho afetado por tubo de aço, na R. Walter Carlos Zanini, próximo à Av. João Firmino;

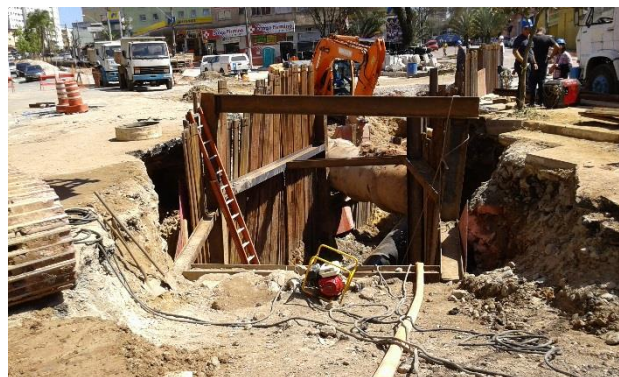
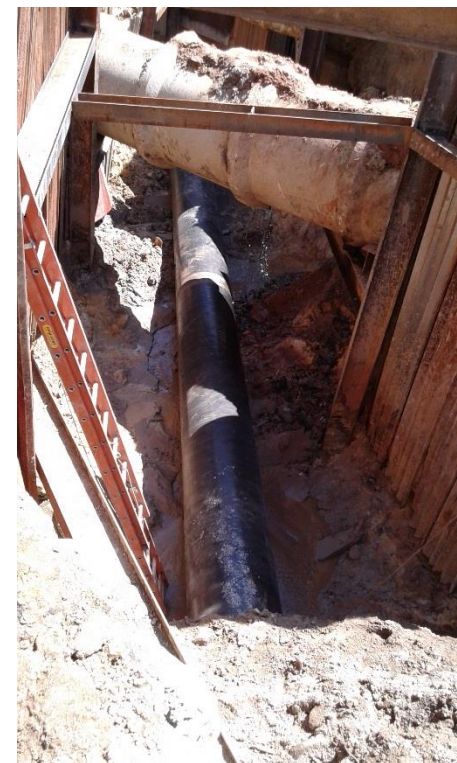
Adutora Vila Marchi-Alvarenga, em Poliéster Reforçado com Fibra de Vidro (PRFV), de DN800, PN10 e 1.790m de extensão

- Agosto de 2017: vazamento de grandes proporções devido ao rompimento da adutora. Foram substituídos 16m por tubos de aço, o que levou cinco dias.
