Aplicação de Compósitos no Saneamento

Novembro de 2018

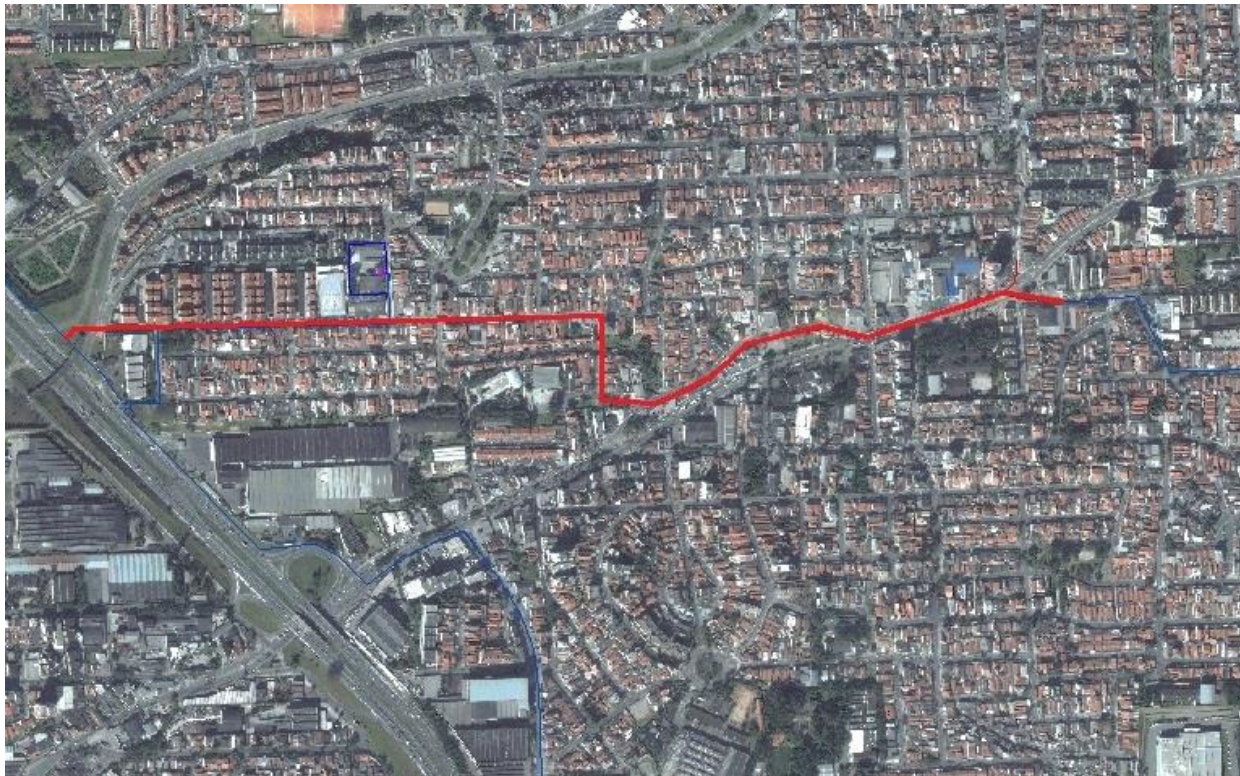
Adutora Vila Marchi-Alvarenga, em Poliéster Reforçado com Fibra de Vidro (PRFV), de DN800, PN10 e 1.790m de extensão

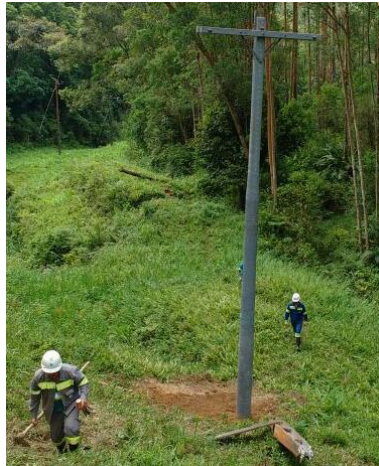
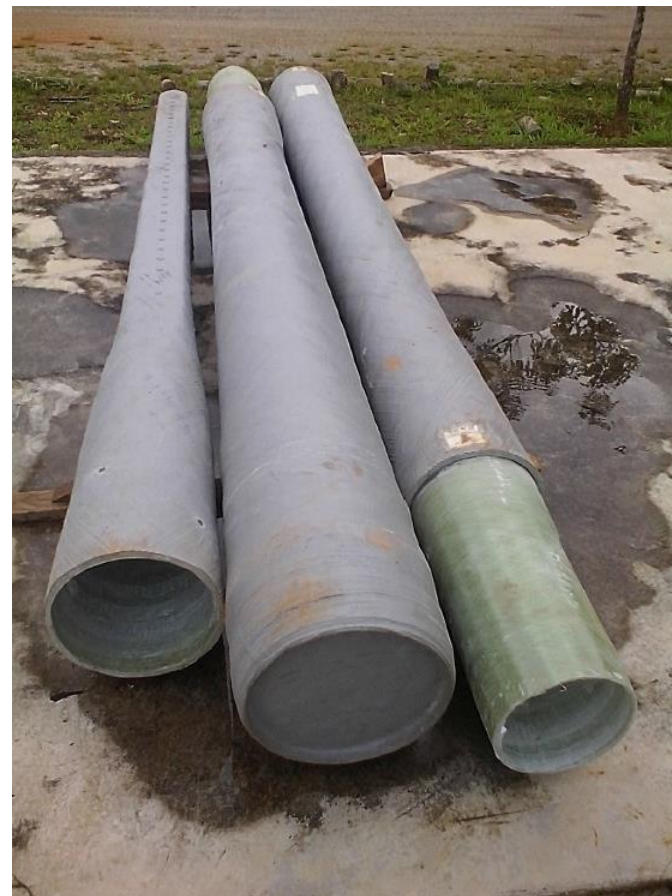
Substituição de postes de concreto armado das Linhas de Alta Tensão que alimentam o Sistema Produtor Rio Claro por unidades de Poliéster Reforçado com Fibra de Vidro (PRFV), que pesam 300kg contra 1.300kg das anteriores

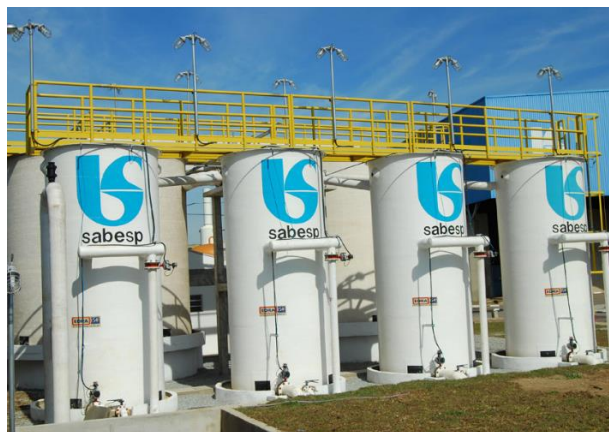
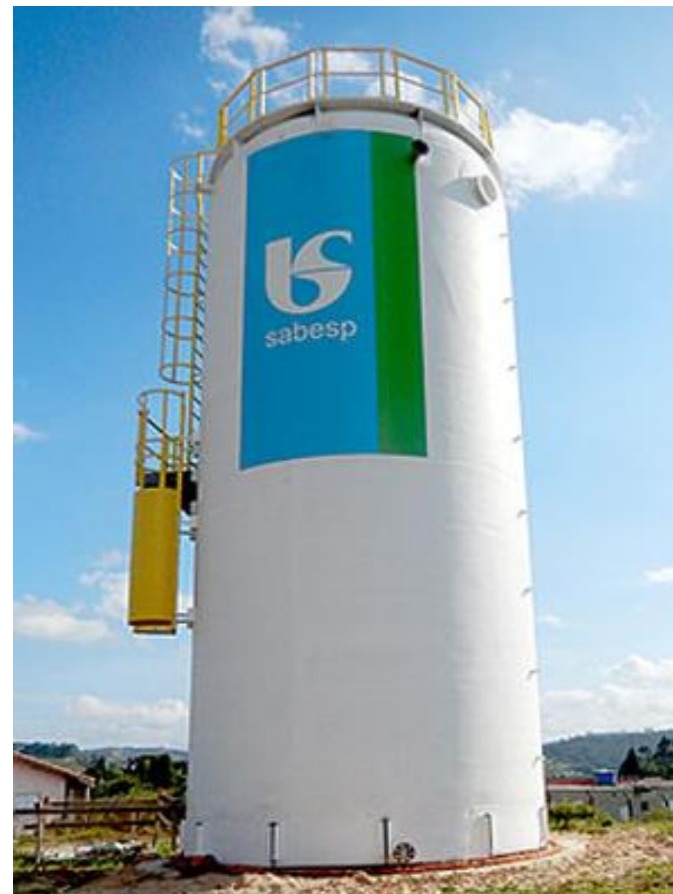
Tanques de PRFV para armazenamento de produtos químicos, tais como: Hipoclorito de Sódio, Ácido Cítrico, Sulfato de Alumínio, Policloreto de Alumínio e Ácido Fluorsilícico. Para este último, necessita de revestimento interno.
